REDONNER VIE
AUX COURS D'EAU

Avec 310 km de cours d'eau et ses zones humides, le bassin versant « Erdre Amont 44 » (de Saint-Mars-la-Jaille à Nort-sur-Erdre) abrite des écosystèmes aquatiques riches et diversifiés. Pourtant, depuis plus d'un siècle, les aménagements réalisés ont engendré une dégradation globale des milieux aquatiques.

Pour retrouver les fonctionnalités essentielles des cours d'eau de cette partie du territoire et satisfaire aux exigences réglementaires, les communautés de communes du Pays d'Ancenis et Erdre & Gesvres s'associent pour agir. Après avoir mené ensemble une étude entre 2014 et 2016, en concertation avec les acteurs locaux, elles lancent en 2017, un programme de restauration sur une période de 5 ans. Le bassin versant « Erdre Amont 44 » concerne 9 communes du Pays d'Ancenis et 3 communes d'Erdre & Gesvres.

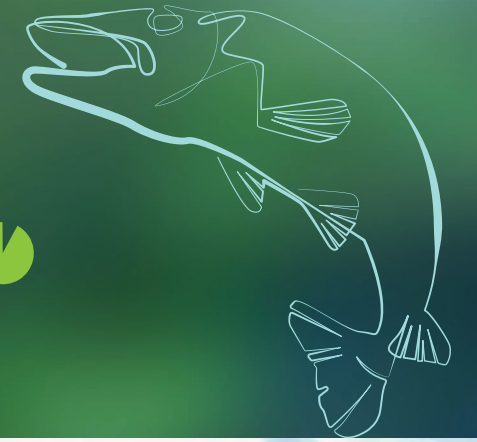
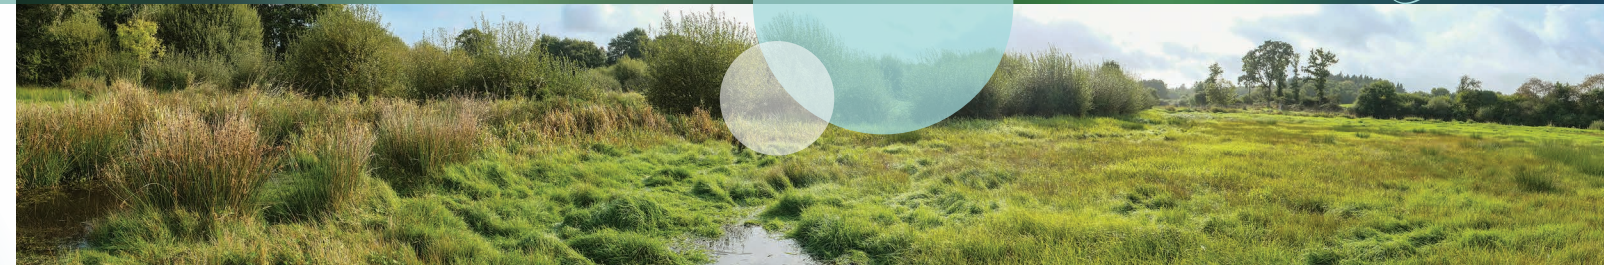
CARACTÉRISTIQUES D'UN COURS D'EAU EN BON ÉTAT ?

- Tracé sinueux
- Présence de pierres, cailloux, sable... au fond du lit (granulométrie)
- Végétation en berge (arbres, arbustes...)
- Berges en pente douce
- Écoulement hétérogène (alternance de zones profondes et peu profondes, de zones rapides et lentes...)

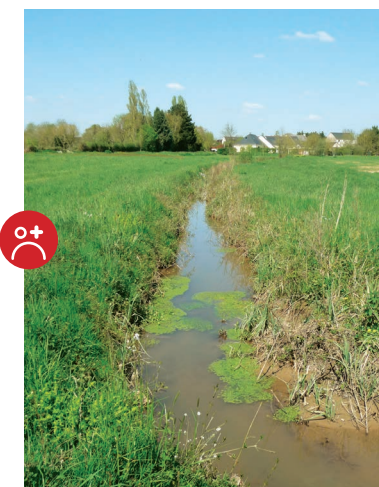
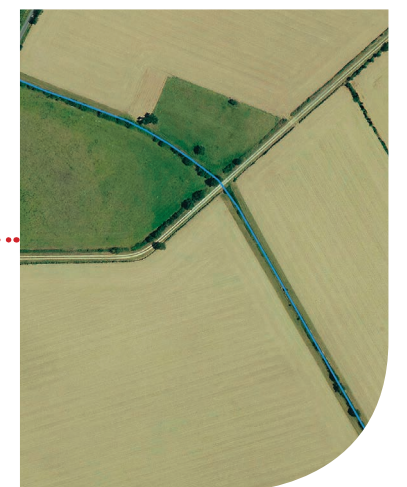
CARACTÉRISTIQUES D'UN COURS D'EAU EN MAUVAIS ÉTAT ?

- Tracé rectiligne
- Absence de pierres, cailloux, sable... au fond du lit (granulométrie)
- Colmatage du lit par de l'argile, du limon ou de la vase
- Absence de végétation en berge
- Berges en pente abrupte
- Écoulement homogène

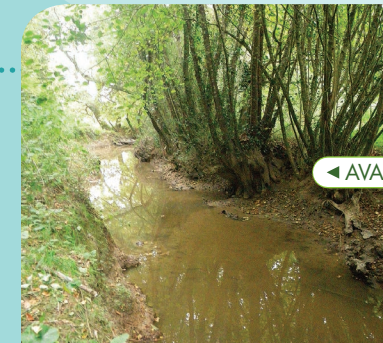
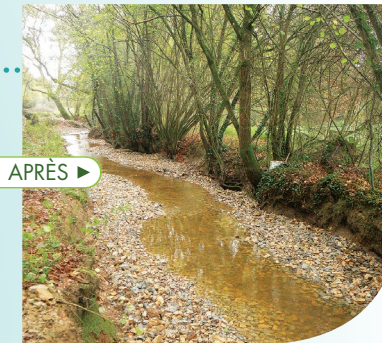
◀ AVANT | APRÈS ▶

RESTAURATION DU LIT MINEUR

Le constat : au fil du temps, des travaux d'aménagements hydrauliques ont rendus les cours d'eau rectilignes et sur-élargis. Conséquences : augmentation de la vitesse des écoulements, érosion des berges, inondations plus importantes à l'aval, diminution de la capacité auto-épuration du cours d'eau, suppressions des habitats nécessaires à la faune et à la flore aquatiques.

Les travaux : resserrement de la ligne d'eau par banquettes, recharge du lit en matériaux, adoucissement de la pente des berges...

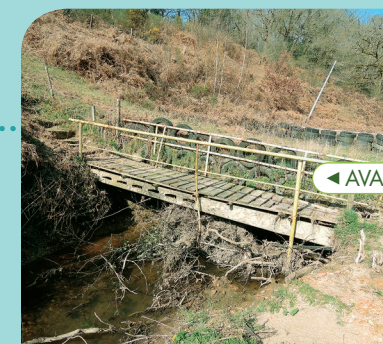
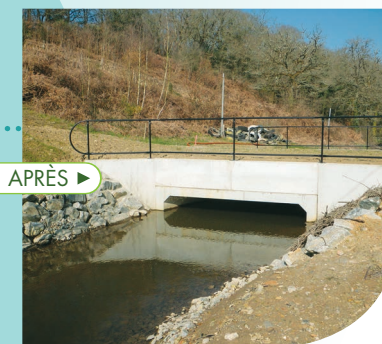
◀ AVANT | APRÈS ▶

INTERVENTION SUR LES OUVRAGES HYDRAULIQUES

Le constat : de nombreux ouvrages ont été inventoriés sur le bassin versant (pont, buse, seuil, barrage, clapet, batardeau...). Conséquences : ils peuvent bloquer l'eau et entraver la circulation des poissons et des sédiments.

Les travaux : les ouvrages seront gérés, aménagés ou supprimés afin de rétablir la continuité hydraulique, piscicole et sédimentaire.

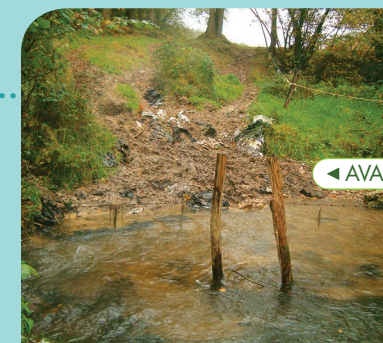
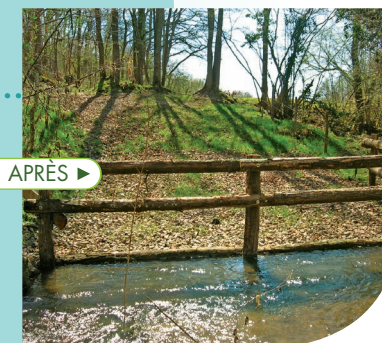
◀ AVANT | APRÈS ▶

AMÉNAGEMENT DES ZONES D'ABREUVEMENT

Le constat : la divagation du bétail dans les cours d'eau provoque une déstabilisation des berges, une dégradation de la qualité de l'eau et peut nuire à l'état sanitaire du cheptel. Au 1^{er} septembre 2017, les abreuvoirs sauvages seront interdits en Loire-Atlantique.

Les travaux : des abreuvoirs conciliant besoins du bétail et préservation du cours d'eau seront mis en place.

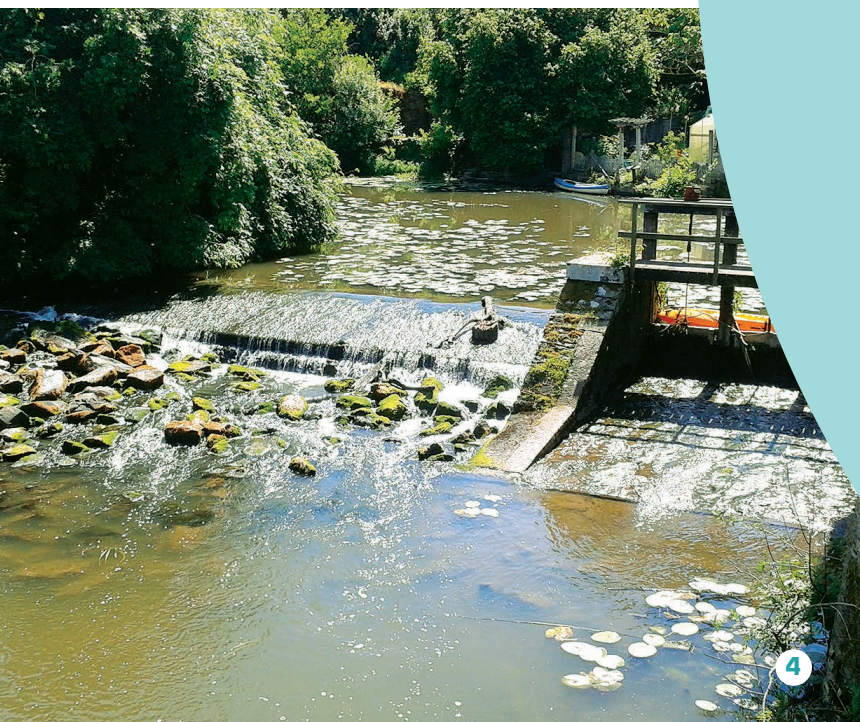
LES OUVRAGES ET LA CONTINUITÉ ÉCOLOGIQUE

La rivière est un milieu vivant où un équilibre existe entre la force de l'eau et la quantité et la taille des sédiments. Cet équilibre peut être perturbé par des actions de l'homme, comme la présence d'ouvrages en travers du lit du cours d'eau. Sur le cours de l'Erdre Amont 44 (affluents compris) plus de 900 ouvrages (ponts, barrages, buses...) ont été recensés; soit en moyenne 1 ouvrage tous les 350 mètres. Parmi eux, 322 sont jugés impactants pour la continuité écologique.
